SPONTANVEGETATION AUF DÄCHERN IN OSNABRÜCK*)

SUSANNE BOSSLER und BERND SUSZKA

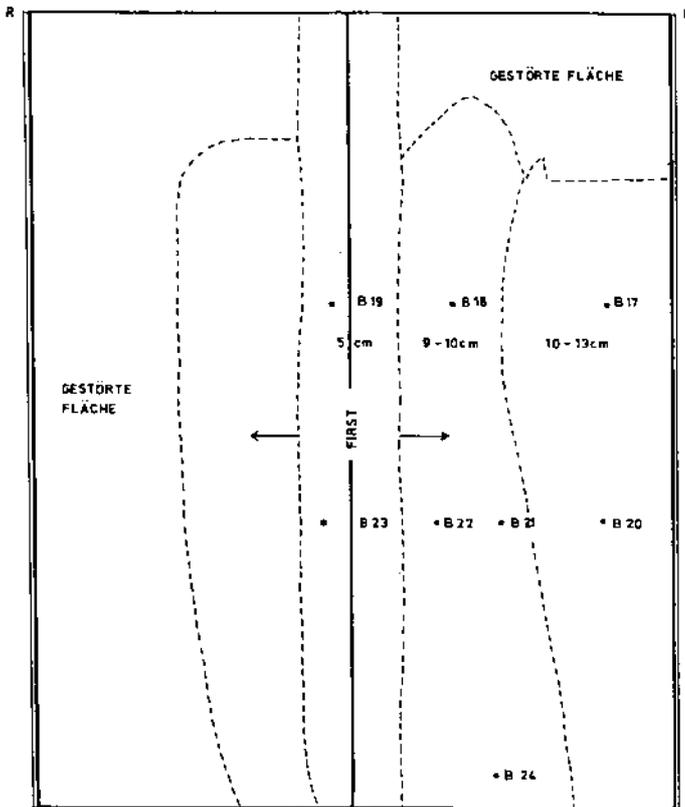
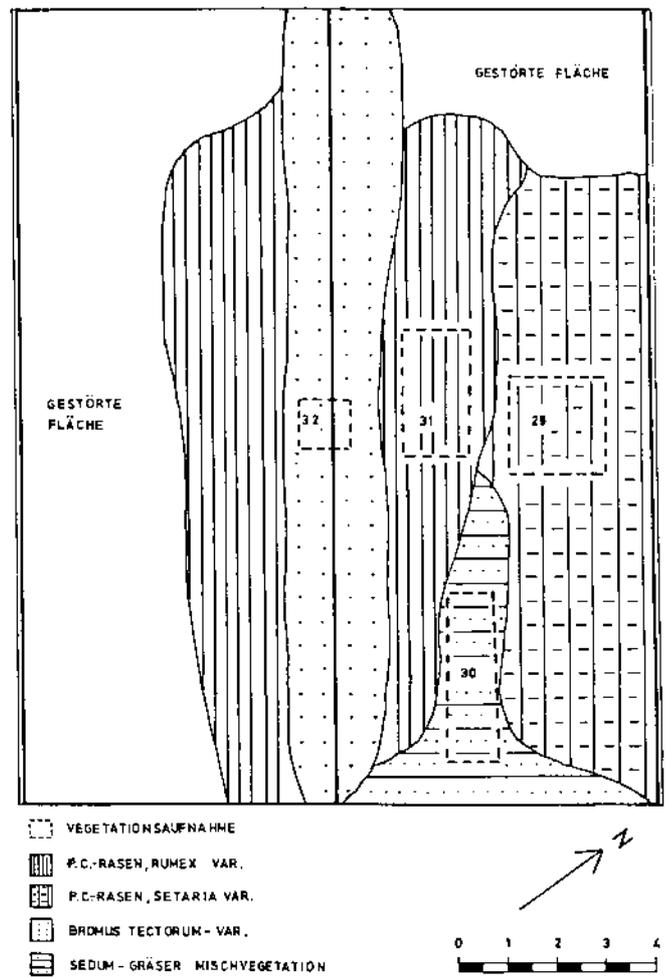
Darstellung 1: Dachkarten Pernickelmühle (P). Links: Mächtigkeit der Substratschicht; rechts: Vegetation.

→ = GEFÄLLE
 R = DACHRINNE
 B = BODENPROBE

VEGETATIONSAUFNAHME
 P.C.-RASEN, RUMEX VAR.
 P.C.-RASEN, SETARIA VAR.
 BRIDULUS TECTORUM - VAR.
 SEDUM - GRÄSER MISCHVEGETATION

(3–5°) und Holzzementdachdeckung (Abbildung 1). Die übrigen drei Häuser sind Flachdachbauten aus den 70er Jahren. Alter, Bauweise, Lage und Zustand der Dächer sind in Tabelle 1 aufgeführt. Die Mächtigkeit der Substratschicht und die Vegetationszonierung wird beispielhaft anhand von zwei Dächern in den Darstellungen 1 und 2 gezeigt.
