SPONTANVEGETATION AUF DÄCHERN IN OSNABRÜCK*)

SUSANNE BOSSLER und BERND SUSZKA

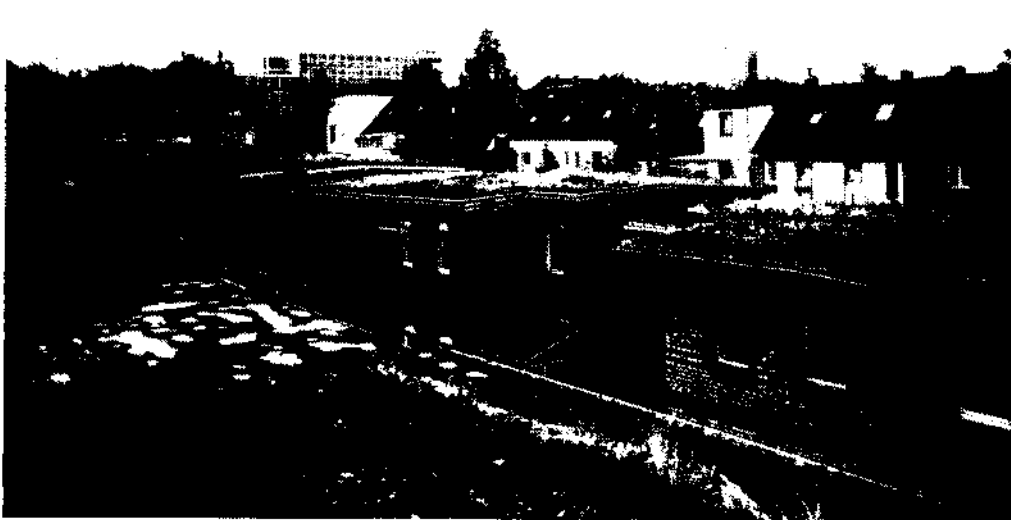
Abbildung 1: Die bewachsenen Dächer in der Klarastraße.

(3–5°) und Holzzementdachdeckung (Abbildung 1). Die übrigen drei Häuser sind Flachdachbauten aus den 70er Jahren. Alter, Bauweise, Lage und Zustand der Dächer sind in Tabelle 1 aufgeführt. Die Mächtigkeit der Substratschicht und die Vegetationszonierung wird beispielhaft anhand von zwei Dächern in den Darstellungen 1 und 2 gezeigt.

Das Holzzementdach ist eine Dachdeckungsart, die um die Jahrhundertwende häufig ausgeführt wurde. Die Dachdichtung besteht dabei aus mehreren Lagen Pappe und Holzzementanstrich. Sie wird mit Sand, lehmigem Sand und Kies abgedeckt (WASMUTH 1931). Auch in Osnabrück gab es zahlreiche dieser Dächer. Ein Großteil davon wurde im zweiten Weltkrieg zerstört. Etliche fielen in den letzten Jahren Umbauten und Reparaturen zum Opfer, so daß unseres Wissens nur noch sieben Holzzementdächer in Osnabrück erhalten sind.

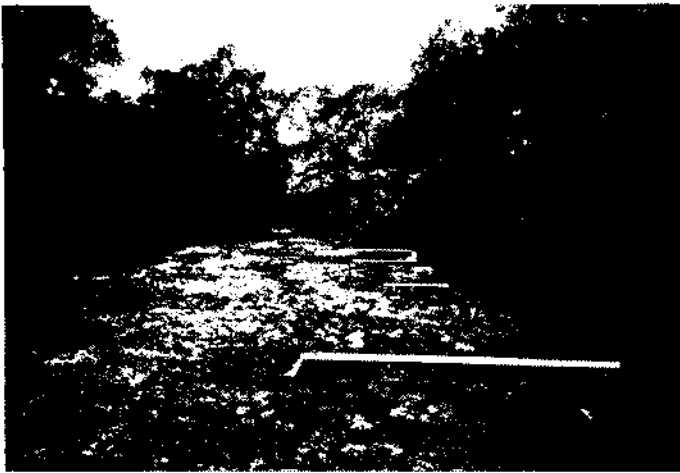
Abbildung 6: Moos-Sedum-Vegetation auf dem Dach am Kreuzhügel.

Sempervivum tectorum tritt zwar in unseren Aufnahmen nicht auf, es wurde jedoch auf einem unzulänglichem Dach beobachtet. Nur auf einem Dach (Kreuzhügel) fanden wir das etwas wärmeliebendere *Sedum album* (Abbildung 6).
